Praktická příručka Termografie pro fotovoltaická zařízení.

Úvod.

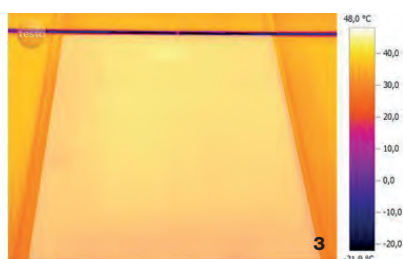
Typické chybové snímky solárních článků a modulů.

Infračervené snímky (1) a (2) ukazují typické rozdílné chybové snímky u vadných jednotlivých článků a podřetězců. Rozvodné krabice, které jsou vidět na snímku (1), vykazují viditelné zahřátí. To nemusí nutně poukazovat na závadu. Odbočné krabice se však mohou přehřívat, takže je v případě potřeby kontrola vývoje teploty nezbytná.

kabely. To na sebe na infrasnímku upozorní rovnoměrně teplejším infračerveným snímek (3) v porovnání s ostatními moduly.

Na základě vnějších vlivů nebo podřadné kvality modulů se může ochranná vrstva EVA uvolňovat. Vnikající vlhkost může vést ke korozi článků a tím ke ztrátě výkonu. Pomocí termokamery lze toto rozpoznat dříve, než začnou být vrstvy „mléčné“ (4).

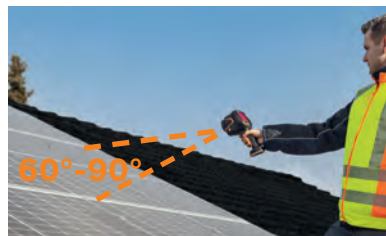
Správná orientace k měření modulu.

Při termografickém měření je orientace kamery k fotovoltaickému modulu rozhodující. Vyzářovaná energie je závislá na směru, tzn. že při infračerveném měření teploty by měla být orientace kamery k povrchu modulu $60 - 90^\circ$. Fotovoltaický modul by měl být pokud možno orientován kolmo ke směru záření slunce. Chyby měření závislé na úhlu vedou například k sugesci teplotních rozdílů a zkreslené reflexi. Kromě toho je třeba dbát na to, aby nebyl měřený snímek narušován odrazy, jako je například samotná kamera, technik měření, slunce nebo blízké budovy. Odražené záření je kamerou rovněž detekováno. Odrazy se dají rozpoznat změnou zorného úhlu, poněvadž se tyto pohybují spolu.

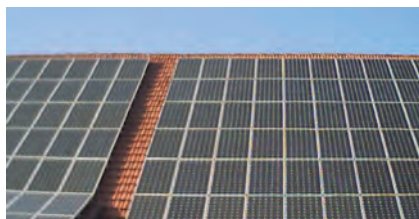
Vysoké geometrické rozlišení usnadňuje inspekci velkých zařízení.

Vedle infračerveného rozlišení detektoru ovlivňuje geometrické rozlišení také zorný úhel objektivu. Aby bylo možné časově úsporně měřit i velká zařízení, např. ze zvedací plošiny, měly by být zvoleny kamery s výměnným teleobjektivem. Termokamery jako je Testo 883 umožňují rychlou výměnu objektivu.

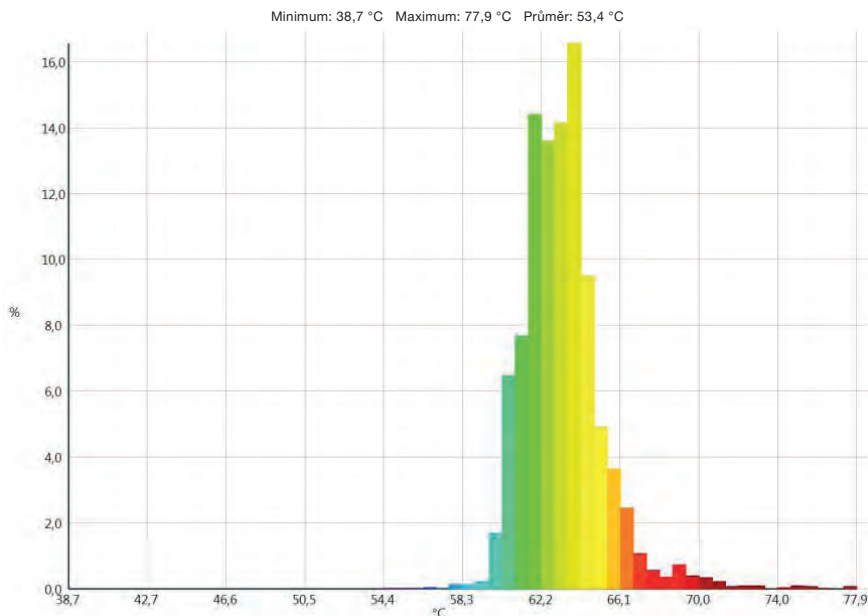
Teplotní histogram solárního modulu.

Obrázek nahoře ukazuje teplotní histogram solárního modulu. Vyčteme z něj různé aspekty. Zatímco průměr teploty se nachází kolem 53,4 °C, jsou maximální hodnoty až 77,9 °C v porovnání k minimálně teplotě 38,7 °C. S údajem o četnosti v procentech se dá učinit výrok
